**PROGRAMA DE MODERNIZACION DE LA
DIRECCION NACIONAL DE ADUANAS**

**INFORMACION GENERAL DE OBRAS EN
PROCESO DE PROYECTACION Y EJECUCION A
ABRIL 2011**

INFORMACION GENERAL DE OBRAS EN PROCESO DE PROYECTACION Y EJECUCION DE LA REGION I 2009-2011

CONTRATO DE PRESTAMO BID N°1894/OC-UR
INFRAESTRUCTURA Y EQUIPAMIENTO

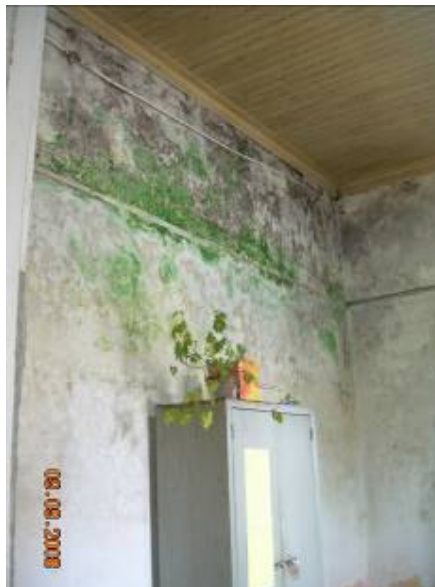
- Presenta ingreso de aguas pluviales (chapas de hierro muy deterioradas).
- Humedades provenientes del subsuelo.
- Revoques degradados por la humedad.
- Instalación sanitaria con pérdidas.
- Instalación eléctrica obsoleta y peligrosa.
- Aberturas de madera deterioradas, componentes faltantes y/o rotos.
- La cocina no tiene las instalaciones mínimas necesarias, mesada, etc.
- Presenta pavimentos rotos, al interior y al exterior de las construcciones.
- Pinturas en muy mal estado.

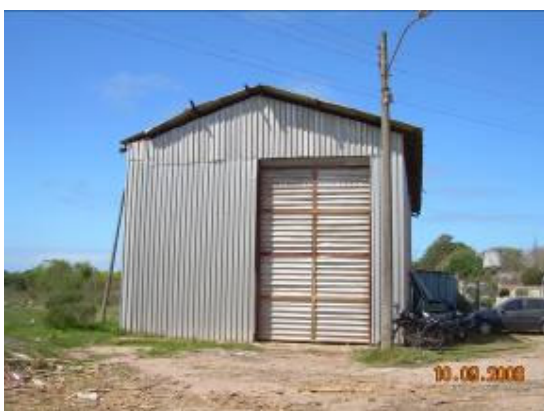
El depósito existente contiguo a la Administración de la DNA en Chuy es un edificio de aprox. **151 m²** con estructura de 5 pórticos de perfiles normales de hierro y cerramientos laterales y superiores en chapa galvanizada, pavimento losa de hormigón armado.

El estado de conservación es malo; las chapas remanentes (muchas de ellas se han volado) tienen un grado de oxidación avanzado, los pórticos presentan deterioros, aunque reversibles. Debido al tipo de cerramiento y su estado, no cumple con requisitos fundamentales de funcionamiento: seguridad ante el ingreso de intrusos y preservación ante factores climáticos (temperatura, ingreso de aguas pluviales, etc.).

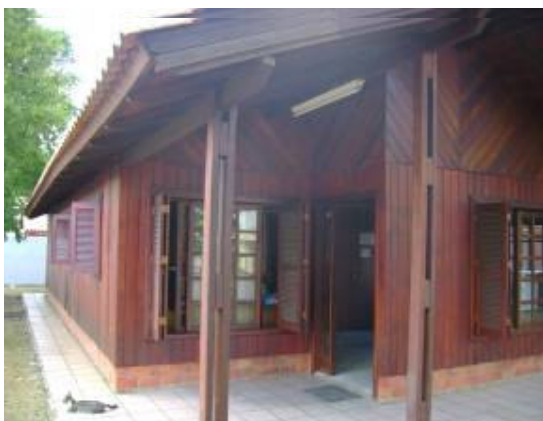
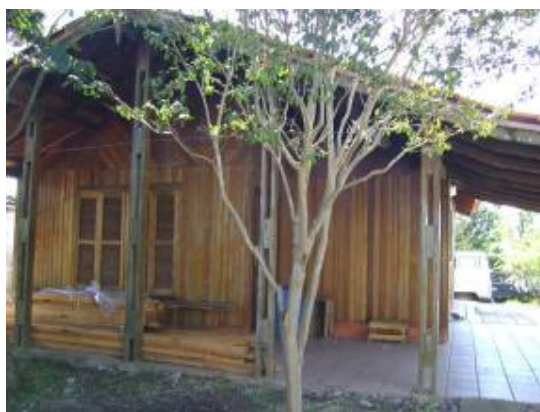
- Las dimensiones de la vivienda son muy reducidas (53 m², dos dormitorios), y no satisface las necesidades de la familia del administrador (matrimonio y tres hijos). La familia vive en otra casa en la ciudad de Artigas.
- El depósito es insuficiente para el volumen de mercadería incautada (30 m²), y la misma se estiba y almacena en forma deficiente y dispersa (en la vivienda) y se dificulta el control de ingreso y egreso de mercadería.
- No cuenta con cubre-coches para vehículo de la Aduana, por lo que siempre se evidencia cuando se realizan inspecciones.
- Falta de equipamiento adecuado (estanterías); no existe procedimiento escrito acerca de la forma de estibar y controlar.
- Falta de seguridad.
- Además se encuentran vehículos en proceso judicial diseminados por todo el predio, (actualmente hay 12 autos). Existe antecedentes de robos de radios y piezas de los mismos.

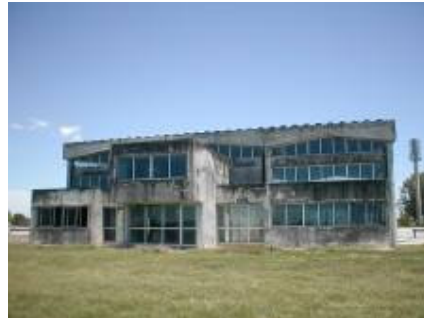
Visturia

puerta de acceso a planta alta, cielorraso de cierre de sector de ampliación en planta alta, puerta de acceso a baño (en planta baja) de ha sido afectada por el incendio.

- El pavimento en oficinas de planta baja y alta esta en mal estado de conservación faltan piezas y ha sido afectado por el incendio.
- El pavimento de hormigón exterior en el sector de acceso al público está en mal estado. Faltan tapas de cámaras de inspección.
- En sector de circulación de vehículos faltan rejillas de bocas de desagüe abierta resistentes al peso del tránsito.

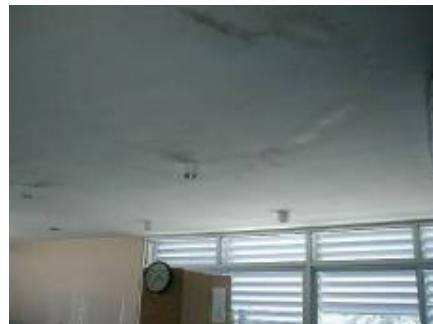
Mesa de entrada

- Las paredes exteriores presentan un regular estado de conservación, la pintura esta desprendida en sectores, hay fisuras y desprendimiento de revoque en sectores.
- La pintura de las paredes interiores presenta regular estado de conservación.
- El pavimento en sector oficina requiere sustitución. La terminación del pavimento es alisado de arena y cemento que fue base de una alfombra o vinílico que ahora no existe permaneciendo los restos de pegamento.

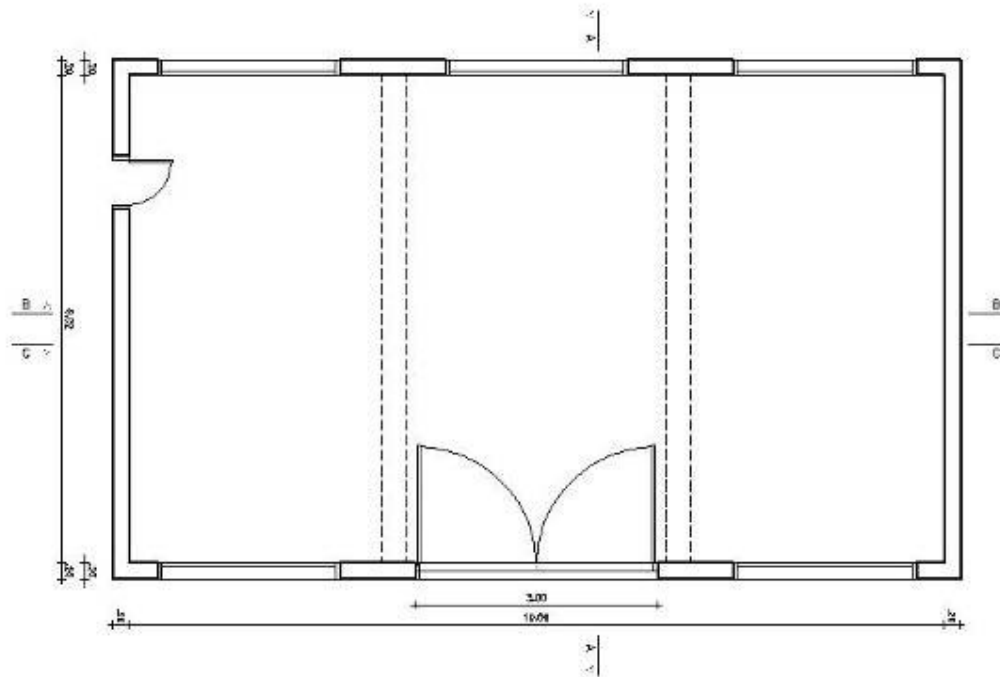
Depósito

- Se realizó pintura exterior y pintura parcial interior e impermeabilización de azotea en 2008.
 - Puerta de acceso secundaria chapa muy débil deteriorada y acceso principal cuenta con una cortina de enrollar rota.
- Carece de instalación eléctrica interior.

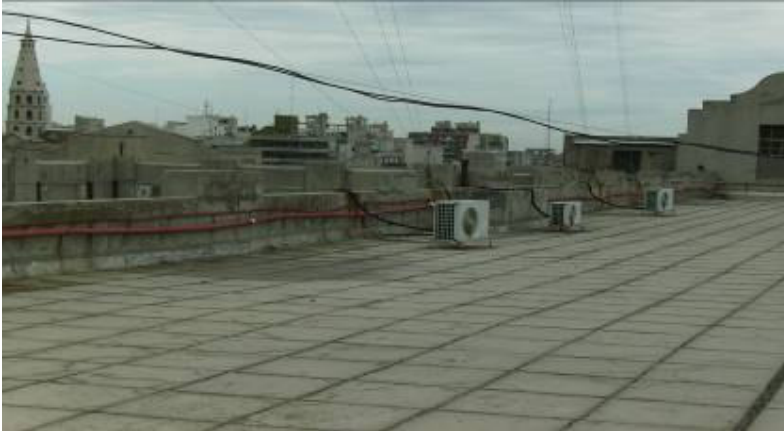
Tubería en PP de interconexión entre los depósitos elevados

Las bombas elevadoras están en funcionamiento, pero la instalación eléctrica y de control es precaria. Según se informa ha habido problemas asociados a rotura de los flotadores por altas presiones. Para el tanque superior Norte es necesario dotarlo de accesibilidad en forma directa desde la azotea.
